INFORME ELECTRÓNICO DE ENSAYO N° 612412-03

Ensayos mecánicos a un panel estructural tipo SIP con núcleo de poliestireno expandido y revestimientos de mortero de cemento reforzado con alambre galvanizado

PARTE 3: Ensayo de compresión

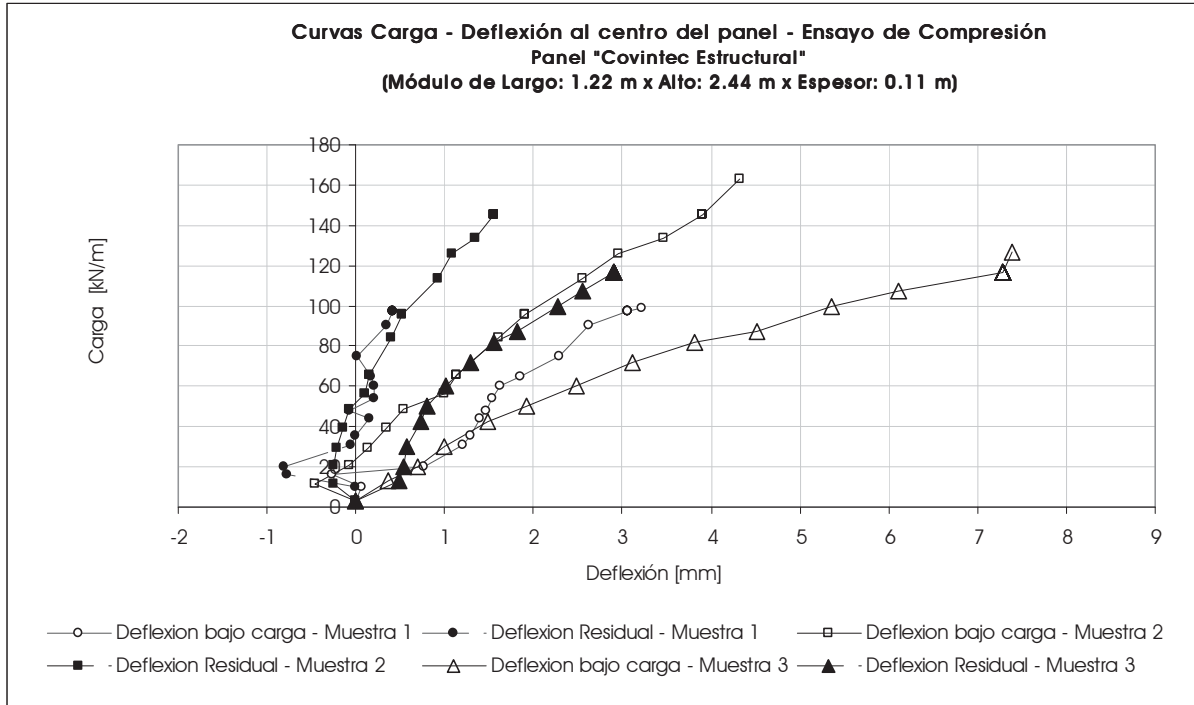
Gráfico 1. Curvas carga – deflexión (carga normalizada por el largo del panel).

En la Tabla 2, se presentan los resultados globales obtenidos en el ensayo de compresión excéntrica. Aquí se indican las cargas y las deformaciones asociadas a los estados límites siguientes: a) pérdida de proporcionalidad en el comportamiento carga – deflexión; y b) resistencia máxima a la compresión. Adicionalmente, en el Anexo A, se presentan las curvas carga – deflexión y carga – deformación longitudinal registradas durante el ensayo.

Muestra del panel (N°)	Pérdida de proporcionalidad ⁽¹⁾				Resistencia máxima			
	Carga aplicada (kN)	Carga normalizada ⁽²⁾ (kN/m)	Deflexión Central (mm)	Deformación axial (mm)	Carga aplicada (kN)	Carga normalizada ⁽²⁾ (kN/m)	Deflexión central (mm)	Deformación Axial (mm)
1	-- ⁽³⁾	-- ⁽³⁾	-- ⁽³⁾	-- ⁽³⁾	122.3	98.6	3.2	1.3
2	-- ⁽³⁾	-- ⁽³⁾	-- ⁽³⁾	-- ⁽³⁾	201.8	162.7	4.3	2.2
3	52.6	42.4	1.4	0.1	156.8	126.5	7.4	2.2

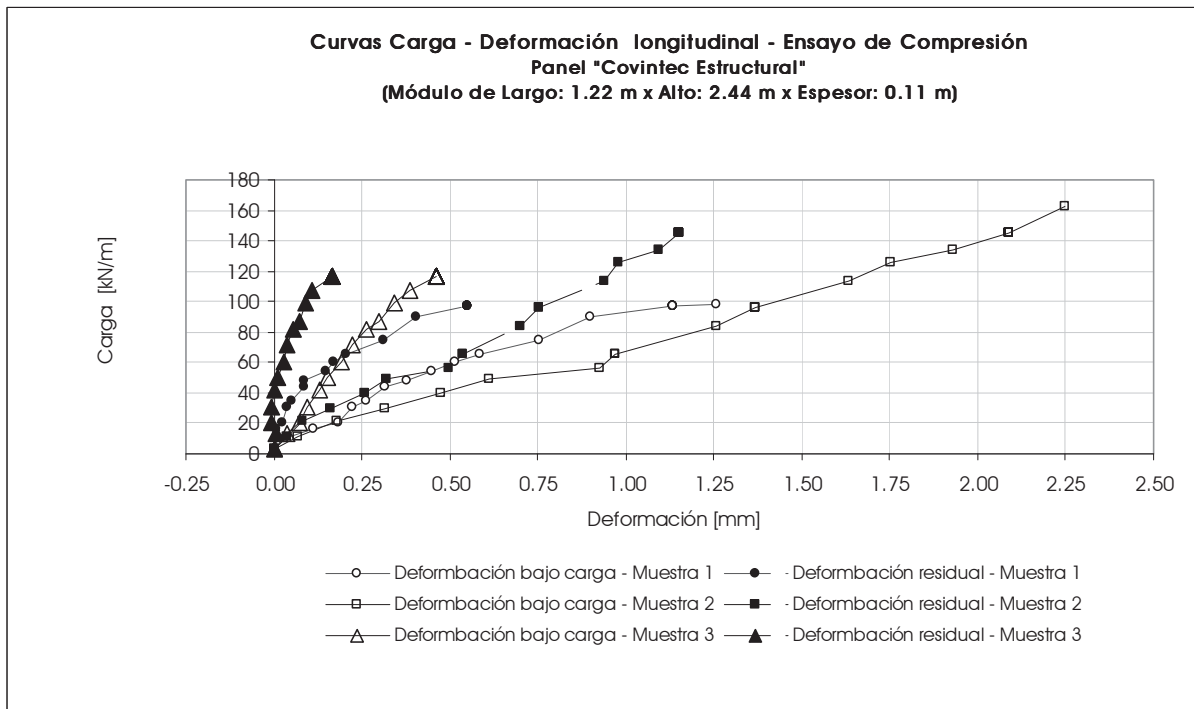
Gráfico 2. Curvas carga – deformación longitudinal (carga normalizada por el largo del panel).

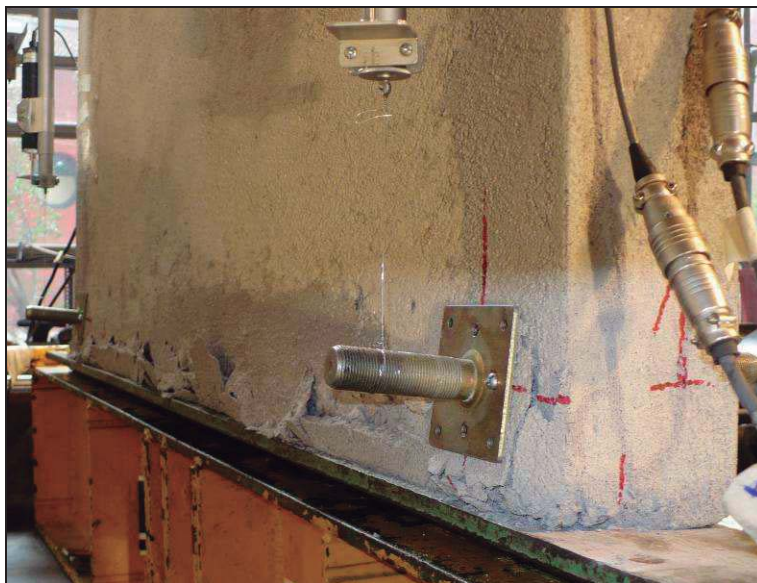
Fotos 5 y 6. Modo de falla del panel Nº2. Falla por aplastamiento en el borde inferior.

La falla del panel se debe al aplastamiento de los revestimientos de mortero en uno de los bordes apoyados del panel (ver fotos del modo de falla en el Anexo C).

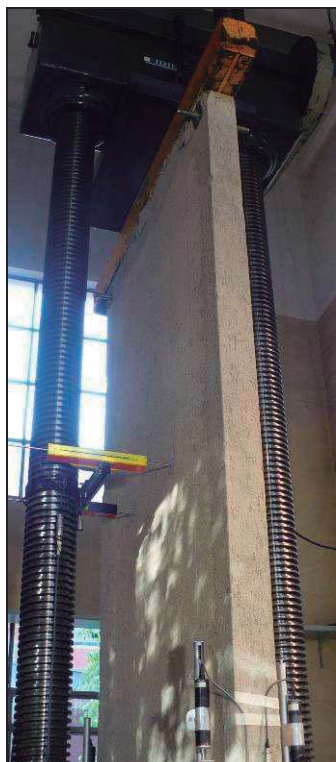
Fotos 7 y 8. Modo de falla del panel Nº3. Falla por aplastamiento en el borde superior.
